ДОСЛІДЖЕННЯ ФІЗИЧНИХ ПРОЦЕСІВ УШКОДЖЕННЯ ДЕМПФЕРНОЇ СИСТЕМИ РОТОРА СИНХРОННИХ МАШИН

**Васьковський Ю.М., д.т.н., професор, Гераскін О.А., к.т.н., доцент,
Татарінов К.М., аспірант**

КПІ ім. Ігоря Сікорського, кафедра електромеханіки

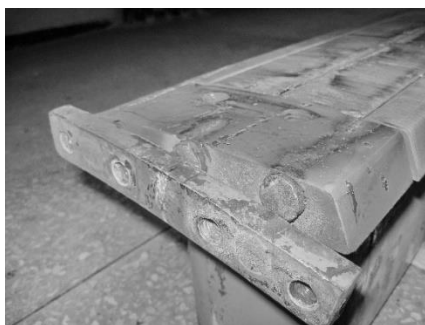
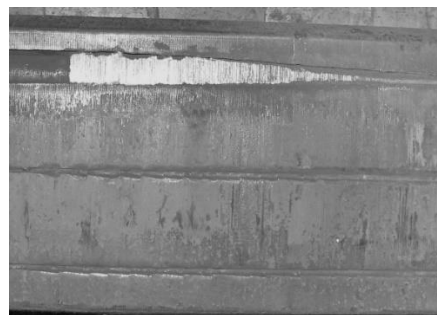
Рисунок 1 – Ушкодження, що мали місце при експлуатації капсульного гідрогенератора типу СГК 538/160–70М

Суть фізичних процесів, які відбуваються в ЯСМ при появі СЕ, полягає у наступному [2]. При обертанні ротора ЯСМ в нерівномірному повітряному проміжку в кожному з полюсів ротора виникають пульсації основного магнітного потоку, які індукують в ДСР струми, оскільки пульсуючий магнітний потік полюса безпосередньо зчіплюється з площиною ДСР. Ці струми не пов'язані з асинхронним рухом або коливаннями швидкості ротора, обумовлені лише появою СЕ і під час експлуатації машини протікають постійно, викликаючи нагрів елементів ДСР. Причому розподіл струмів в стрижнях ДСР і їх нагрів є суттєво нерівномірним, що призводить до появи значних несиметричних термомеханічних напружень і деформацій в ДСР. На рис. 1 а) зображено вид ушкодженого полюса гідрогенератора СГК 538/160–70М з боку торцевого короткозамикаючого елемента, який відірвався від стрижнів; на рис 1 б) зображено вид поверхні ушкодженого полюса, який внаслідок появи СЕ при обертанні ротора, торкався поверхні осердя статора.

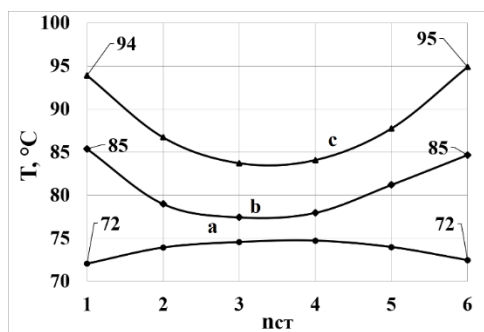
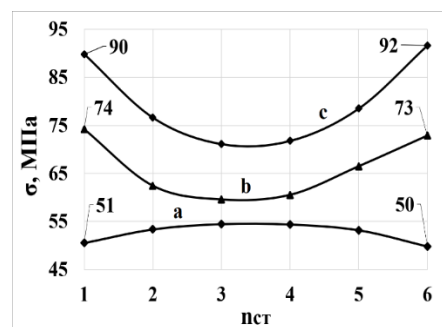
Результати досліджень. Основна увага приділяється аналізу термомеханічних напружень (ТМН). На рис. 2 а) для СГ-500 в залежності від номера стрижня на полюсі зображено значення температури стрижнів, а на рис. 2 б) – ТМН стрижнів для наступних розрахункових варіантів: крива а) відповідає синхронному режиму роботи генератора при відсутності СЕ; крива б) – синхронному номінальному режиму роботи при наявності СЕ $\varepsilon = 0,74$; крива с) – сталому асинхронному режиму при ковзанні $s = -0,01$ і при наявності СЕ $\varepsilon = 0,74$.

Рисунок 2 – Розподіл температури і термомеханічних напружень стрижнів ДСР ЯСМ 500 кВт

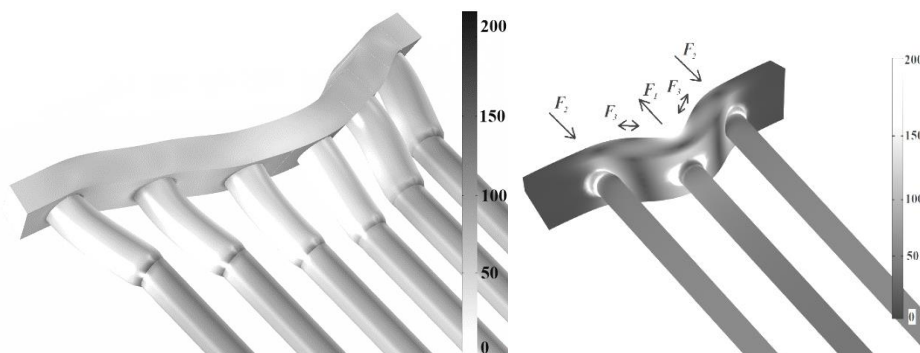
На зображенні зліва на рис. 3 для СГ-500 показано ТМН при $\varepsilon = 0,74$, $s = 0$. Деформації ДСР для наочності гіперболізовані в 500 разів і відображають форму і вигин в результаті деформування. З рис. 3 видно, що найбільші ТМН виникають зі сторін крайніх стрижнів ДСР, які подовжуються більше, ніж центральні стрижні, і тому найбільше виступають з полюсного наконечника. На крайні стрижні діють сили стискання, а в точках зварювання стрижнів в середині полюса сили діють на розрив, що є більш небезпечним і може вести до розриву стрижнів. Тобто ушкоджуються не тільки крайні, а й центральні стрижні в

полюсі ротора. Термомеханічні напруження в крайніх стрижнях для даного режиму сягають величини 223 МПа.

Рисунок 3 – Деформація елементів ДСР СГ-500 і ДСР СГК 538/160–70М

На зображенні справа на рис. 3 показано розподіли ТМН в ДСР СГК 538/160–70М за наявності СЕ ротора $\varepsilon = 0,83$ (при $s=0$). На рисунку показані збільшенні в 200 разів деформації, які відображають просторову форму і вигин ДСР в результаті деформування. Видно суттєву відмінність довжин крайніх і середнього стрижнів внаслідок їх різного нагріву. Зазвичай стрижні з'єднуються між собою зварюванням і термомеханічні зусилля в значній мірі впливають на зварний шов.
